MAPOVÁNÍ MORFOLOGIE DNA KORYTA ŘEKY MORAVY NA LOKALITÁCH KVASICE A BĚLOV

Mapping of the Morava river bed morphology at the locality Kvasice and Bělov

Martin Faměra^{1,2}, Ondřej Bábek^{1,2}, Pablo Rigual Hernández¹

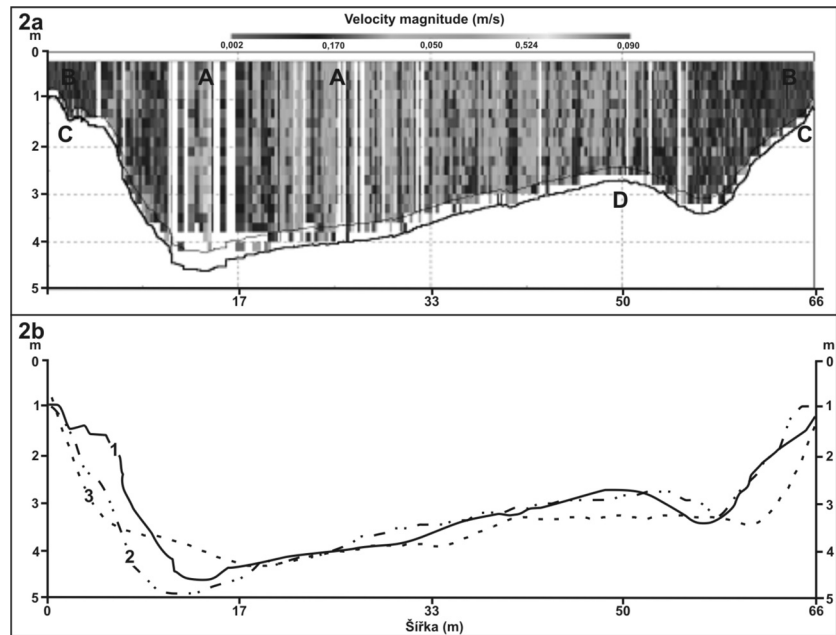
Obr. 2: Srovnání metod použitých na lokalitě Kvasice – most ke zjištění morfologie dna řeky. Obrázek 2a znázorňuje profil korytem řeky získaný zařízením StreamPro. Svislé čáry (původně barevné) značí rychlost říčního proudu v profilu řečištěm. A – nejrychlejší proudění vody, B – nejpomalejší proudění vody, C – drobná příbřežní sedimentární tělesa, D – podélné těleso uprostřed řeky. Obrázek 2b srovnává výsledné křivky. 1 – StreamPro, 2 – sonar, 3 – obrazová analýza.

Fig. 2: Comparison of the methods used for the river bed morphology survey at the locality Kvasice-bridge. The picture 2a shows river bed profile obtained by StreamPro. Vertical lines (colored in original) indicate stream velocity in the profile of the river-bed. A – fastest stream, B – slowest stream, C – sediment bars, D – diamond bar. The picture 2b compares the resulting curves. 1 – StreamPro, 2 – echo-sounder, 3 – image analysis.

Výsledkem měření provedených na studovaných lokalitách byla série profilů korytem řeky Moravy. Zařízení StreamPro ukázalo dvě maximální hloubky (obr. 2a), 5,5 m (levá strana koryta) a 3,5 metru, mezi kterými se nachází podélné sedimentární těleso (obr. 2a), široké přibližně 20 metrů. Drobnější tělesa sedimentů o šířce do jednoho metru (lokality Kvasice – most a Bělov) se nachází při břehu řeky (obr. 2a). Tato příbřežní tělesa se na lokalitě Kvasice – ohyb rozšiřují až na přibližně 20 m a tvoří zde plochou mělčinu. Z profilu je patrné i rozložení rychlostí proudění v měrném profilu na lokalitě Kvasice – most (obr. 2a), kde nevyšší rychlost je ve svislici nad nejhlubším místem koryta (A) a nejnižší při obou březích řeky (B), což podmiňuje i ukládání sedimentu v korytě. Křivka sonarového měření (obr. 2b) se příliš neliší od křivky StreamPro. Údaje o hloubce vody ze sonarových měření lze dále zpracovat např. pomocí aplikace Surfer 7.0 a konstruovat 3D nebo 2D modely koryta řeky.

Křivka StreamPro na obrázku 2b není výsledkem terénních měření, a proto se odlišuje od křivek předchozích. Úpravou ortofotomap lze získat informace o velikosti sedimentárních těles a průběhu nejhlubší části koryta v řečišti (obr. 3). Jakákoliv změna kvality povrchu, v našem případě hloubka vody, se projeví změnou odstínu zvolené barvy. Pro naše účely jsme zvolili barvu červenou. Každá hloubková úroveň pohlcuje jiné množství červeného spektra. Směrem do hloubky je červená barva pohlcována více, což se nám na snímku projeví barevnou změnou.

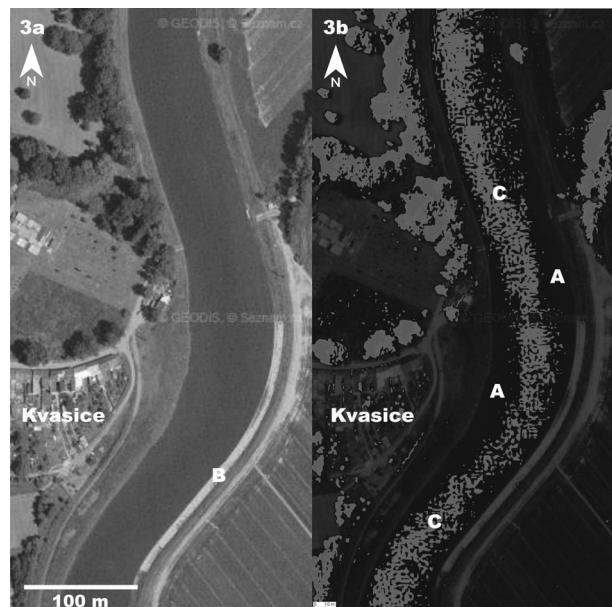
Obr. 3: Ortofotomapa úseku řeky Moravy u Kvasic (3a) a stejný úsek řeky upravený v pseudobarvě v programu JMicroVision 1.25 (3b). A – sedimentární tělesa, B – zpevnění výsepního břehu betonovými bloky, C – nejhlubší část koryta řeky (proudnice). Fig. 3: Aerial photograph of the part of the River Morava near Kvasice (3a) and the same area shown in pseudocolor using JMicroVision 1.25 platform (3b). A – sedimentary bodies, B – reinforcement of river bank by concrete blocks, C – the deepest part of the river bed (thalweg).

pomocí low bandpass filtru založeném na dvojnásobné aplikaci 11-bodového klouzavého průměru. Kvalitativní vyjádření batymetrie bylo provedeno pomocí vizualizace v pseudobarvách (obr. 3b). Křivka obrazové analýzy byla získána v programu JMicroVision úpravou snímku, který vyjadřuje změny intenzity barev vody (obr. 3) na linii, po které probíhala měření StreamPro a sonarem.

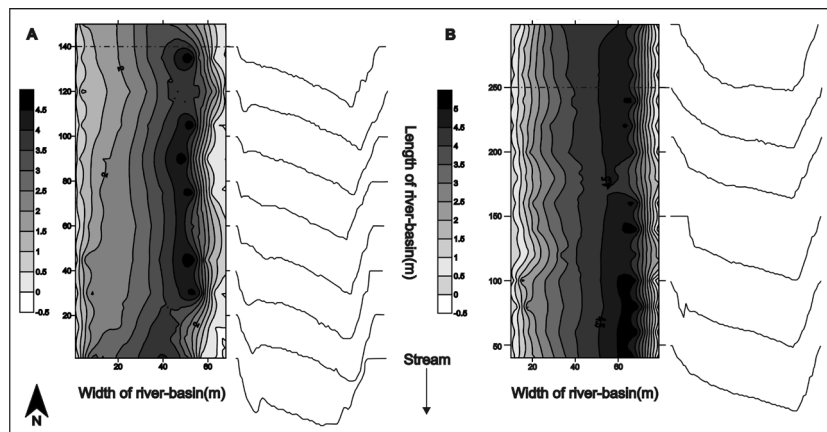
Obr. 4: Srovnání morfologie dna na lokalitách Kvasice – most (A) a Bělov (B). Nejhlubší místa koryta jsou znázorněna tmavými odstíny. Měření provedeno sonarem Garmin GPSMAP 188/238 Sounder.

Fig. 4: Comparison of river bed morphology on the locality Kvasice – bridge (A) and Bělov (B). The deepest parts of river bed are marked in dark tints. Measured by single-beam sonar Garmin GPSMAP 188/238 Sounder.

Druhou metodou měření bylo využití sonaru Garmin GPSMAP 188/238 Sounder, který je určen původně pro sportovní rybářství. Měření sonarem připevněným ke gumovému člunu bylo prováděno podél lana nataženého napříč přes koryto řeky. Jednotlivé body byly měřeny v metrových intervalech. V jednom měřeném profilu bylo tedy získáno přibližně 60 až 70 údajů o hloubce koryta a rychlosti proudění vody. Jednotlivé měřené profily byly rozmístěny v patnáctimetrových intervalech a pokrývaly tak zhruba dvousetmetrový (Kvasice – u mostu, Kvasice ohyb řeky) a 250 metrový (Bělov) úsek řeky. Ze získaných údajů byly sestaveny příčné profily řečiště a následně i 2D model řečiště (obr. 4).
